TARTU ÜLIKOOLI VILJANDI KULTUURIAKADEEMIA

Koogi talu suitsusaun- suveköök

Loov- praktiline lõputöö

Viljandi 2019

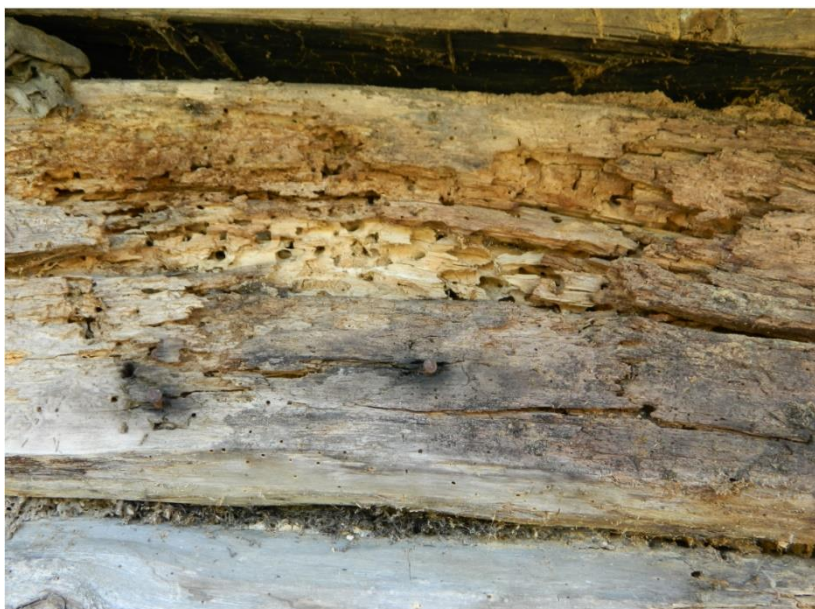
Sauna palkide peale oli leiliruumi välisseintesse löödud tõrvapapp, tõenäoliselt tuuletõkke eesmärgil. Hilisemal ajal, kui hoone katus hakkas vihma vett läbi laskma, hakkasid aga palkseina ja tõrvapapi vahele imbunud sademed palkseina mädandama.

Joonis 19. Kahjustunud seinapalk. Autori foto

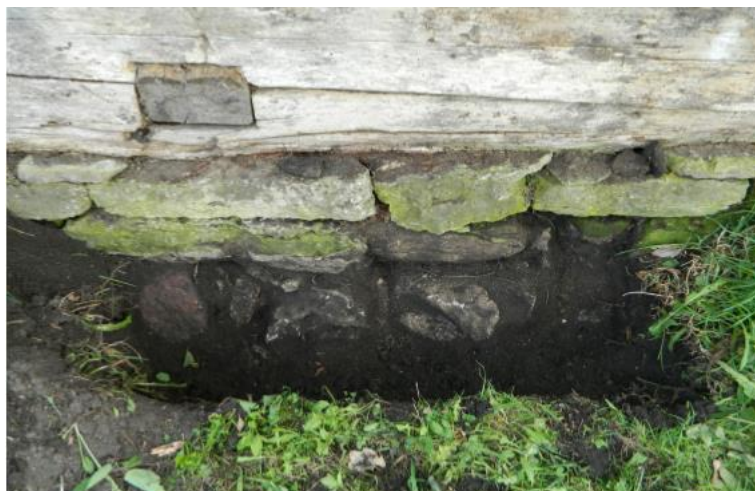
Osa vundamendi kividest on maapinna kerkimise tagajärjel ajapikku pinnasesse kadunud. Lõunapoolse ja läänepoolse seina vundament on osalise pinnasesse kadunud tänu huumuse tekkele seina ääres. Uue mullakihi tekkele on aidanud kaasa puuriidad seina ääres ja suure vahtrapuu lehed, mis tuulega kanduvad sauna seinte äärde.

Joonis 20. Sauna vundament ja sokli osa. Autori foto

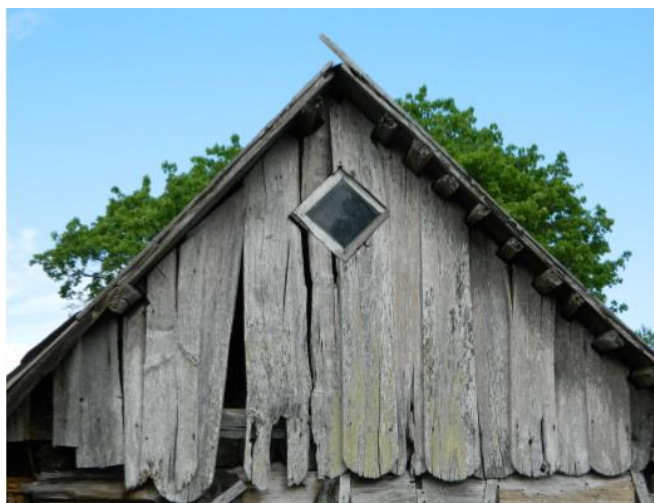
Otsaviil paikneb saunal ainult läänepoolses seinas ehk siis sauna tagumises osas. Esiküljes otsaviil puudub. Arvata võib, et otsaviil oligi lahtine, kuna esimeses ruumis oli suveköök ja suits väljus esikülje otsaviilu kaudu. Tagaküljes on haavapuu laudadest otsaviil. Lauad on valdavalt 20- 24 cm laiad. Lauad on otstest lõigatud ümaraks. Hoone vanusest tingituna on lauad lihtsalt ära pehkinud. Osad lauad on asendatud uute laudadega.

Joonis 21. Sauna läänepoolse seina otsaviil. Autori foto

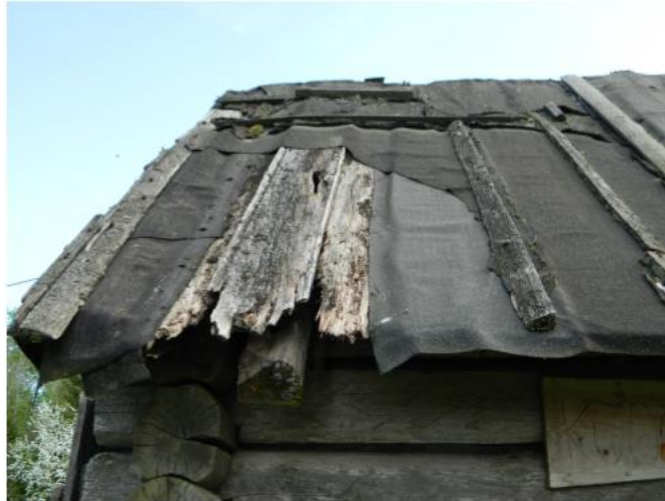
Katus on hoonel laudadest ja laudade peale on löödud tõrvapapp. Tõrvapappi on ajajooksul lapitud ja uuendatud. Katuse pindala on 40 ruutmeetrit. Katuse konstruktsioonis on neli ümarpalgist sarikat. Sarikad on otstest ühendatud pool-poolega tapiga ja punnidega. Sarikad on rahuldavas seisukorras, katus ise on halvas seisukorras. Kuna tõrvapapp on muutunud ajajooksul rabedaks siis tekivad sinna sisse kergelt uued augud. Tänu sellele, et katuses on augud ja vihm sajab läbi, on roovlattidele tekkinud pruunmädanik, mis levib sealt ka katuse laudadele. Kuna osad lauad on pehkinud siis ei hoia need enam kinni liiste, millega on tõrvapapp katuse küljes. Kui vaadata katuse roovlatte siis on huvitav see, et ühelt pool on roovlatte kümme tükki, teiselt pool aga ainult kolm. Põhjuseks võib olla see, et roovlatid olid kahjustunud ja eemaldati. Ja kuna katusekattematerjal muutus, siis polnud enam nii tihedat roovitust vaja. Arvan, et algselt oli saunal laud katus, mis on levinud selle kandi vanamatel hoonetel. (*Kesküla 2017, lk 24*)

Joonis 22. Sauna lagunenud katus. Autori foto

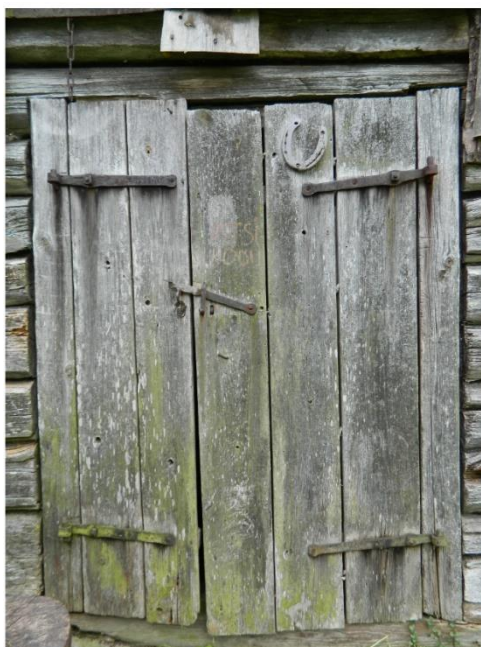
Kuna uks on olnud kuivas keskkonnas, siis on see hästi säilinud. Tenderpostide külge on uks kinnitatud samuti sepistatud hingedega. Uste seisukord on rahuldav, mõlemad ukсед vajavad restaureerimist. (*Kesküla 2017, lk 25*)

*Joonis 24. Sauna kahepoolne välisuks.
Autori foto*

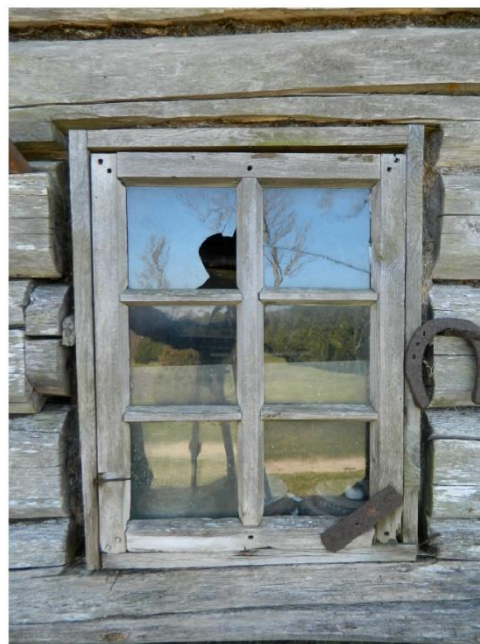
Avatäideteks on saunal kaks ust ja kaks kuue ruuduga akent. Akna raamid on värvimata. Mõlemad aknad asuvad sauna põhjapoolses küljes. Üks on suveköögi ruumi aken ja teine pesuruumi. Mõlemad aknad vajavad restaureerimist.

*Joonis 25. Sauna restaureerimist vajav aken.
Autori foto*

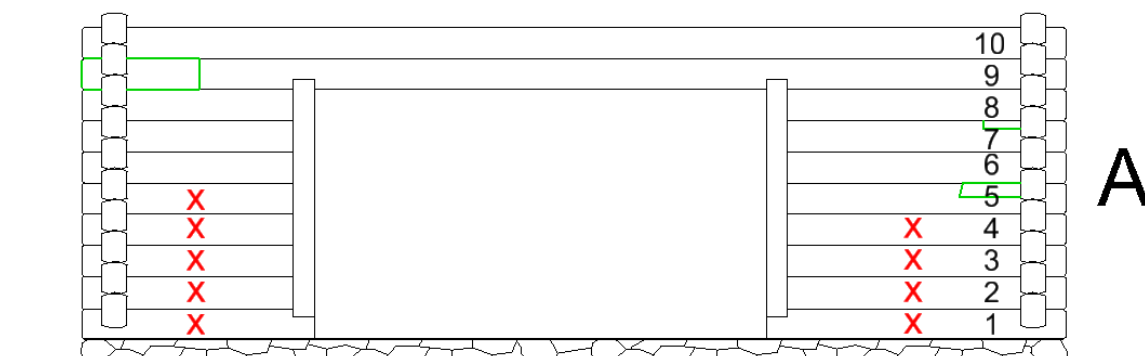
Joonis 30. Sein A. X- iga on märgitud palgid mis asendati uutega. Rohelise joonega on märgitud plommide ja proteesi asukohad. Autori joonis

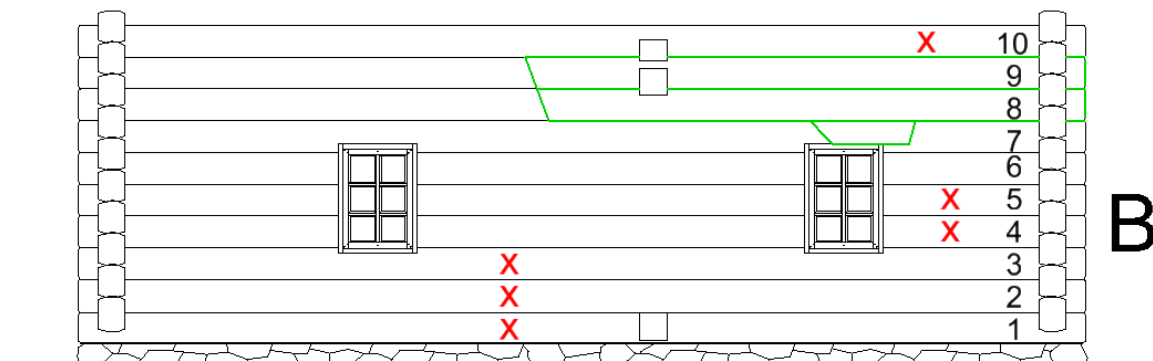
Hoone põhjapoolne külg. Vanadest palkidest ei saanud säilitada kolme alumist pikka palki ja saunaruuni akna kõrval asuvat 5 ja 4 rea lühikest palki. Alumine pikk palk oli niivõrd pehkinud, et lagunes tõstes tükkideks. Teised kaks pikka palki olid seest niivõrd pehkinud, et noa tera (9 cm) sai palgi sisse lüüa nii vara alt kui pealt. Seetõttu sai otsustatud uute palkide kasuks ja mitte hakata vanu palke plommima ja proteesima. Selleks, et vanad palgid sobiks uute palkide peale tuli kasutada ülevaramist, mis hiljem osutus probleemiks kuna see vähendas palkide kõrgust ja tappide vahele jäid suured vahed, mille tõttu tuli omakorda tappe sügavamaks teha, et palk kukuks piisavalt teise palgi peale. Osad tapid jäetigi suurte vahedega, kuna vanu palke kokku asetades selgus, et nii on olnud ka algselt. Tuli ette ka seda, et tappide vahel oli olnud 3 cm paksune sambla kiht, mis ilmnes sauna lahti võttes.

Joonis 31. Sein B. X- iga on märgitud palgid mis asendati uutega. Rohelise joonega on märgitud plommide ja proteesi asukohad. Autori joonis

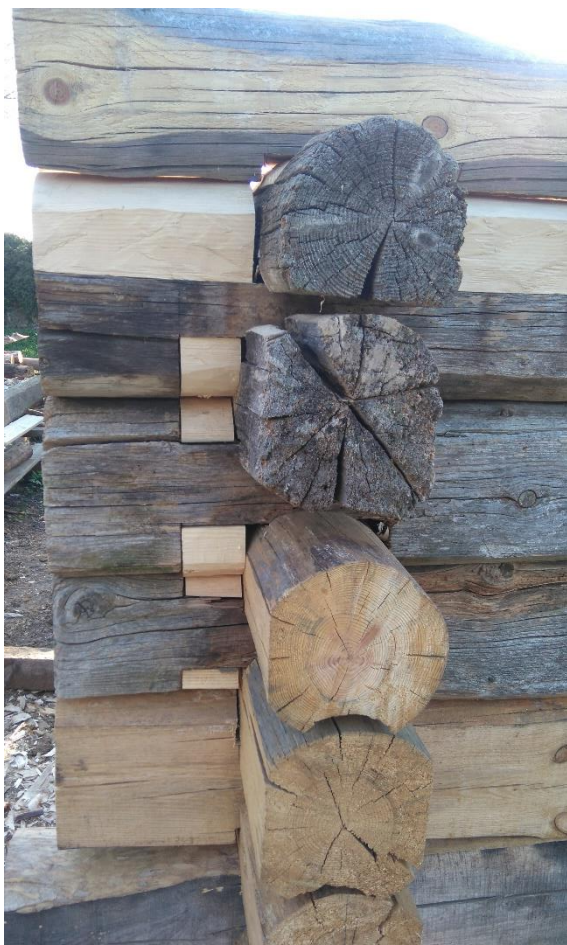
Joonis 32. Plommitud tapid ida poolses seinas.
Autori foto

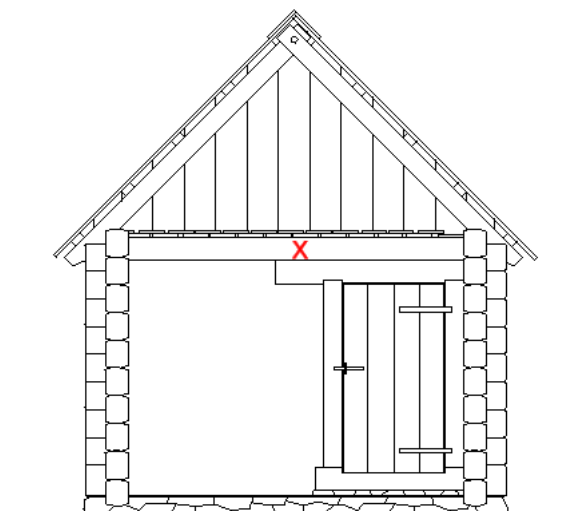
Vaheseinas sai säilitada lävepaku palgi, tenderpostid ja ukse pealse palgi. Kõige ülemise palk, mis hoiab sauna kahte pikka seina koos asendati uuega kuna vana palk oli niivõrd kahjustunud.

Joonis 35. Vahe sein. X- iga on märgitud palgid mis asendati uutega. Autori joonis

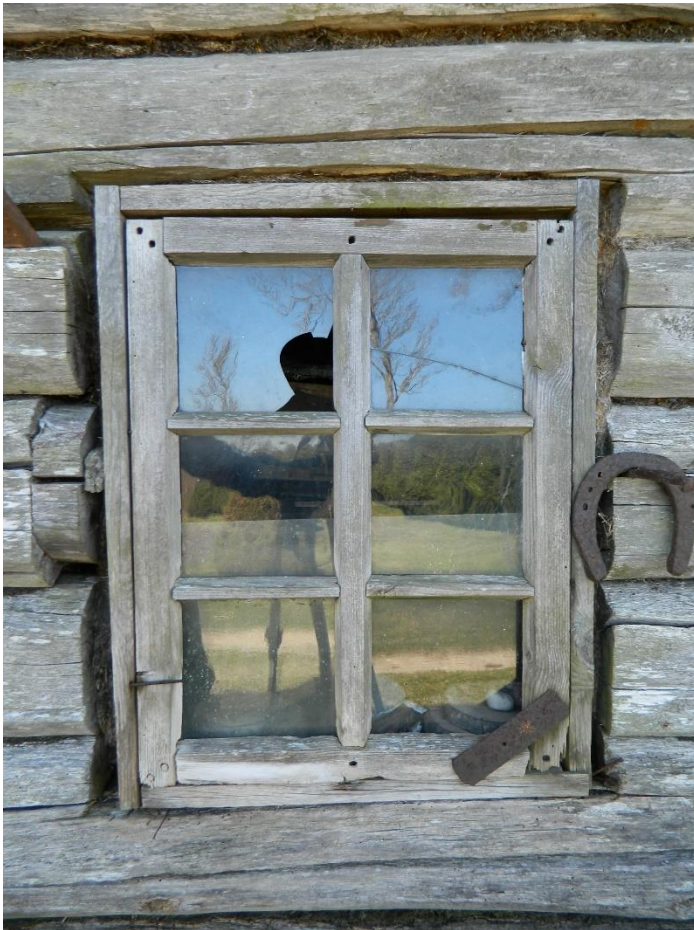
Lengil vajab vahetust alumine aknalaua osa.

Joonis 36. Sauna väliköögi ruumi aken. Autori foto

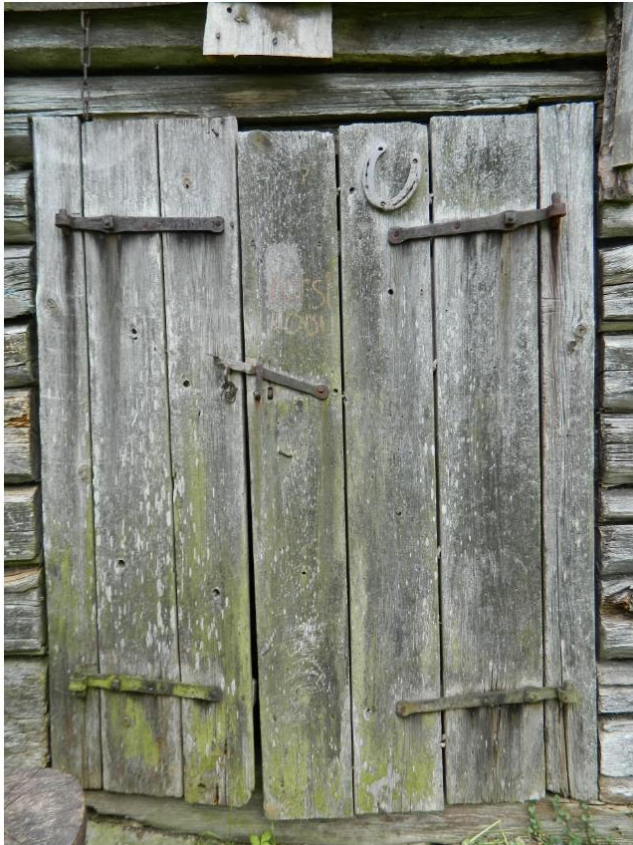
Sauna udest vajab põhjalikumat restaureerimist välisuks. Ukse lauad on ära vajunud ja puidust punnid, mis hoiavad laudu kinni on katki murdunud. Uksel tuleb eemaldada põõnad, mis hoiavad laudu kinni ja siis saab lauad üksteisest lahti võtta, eemaldada vanad katkised punnid ja asendada need uutega.

Joonis 38. Sauna välisuks. Autori foto

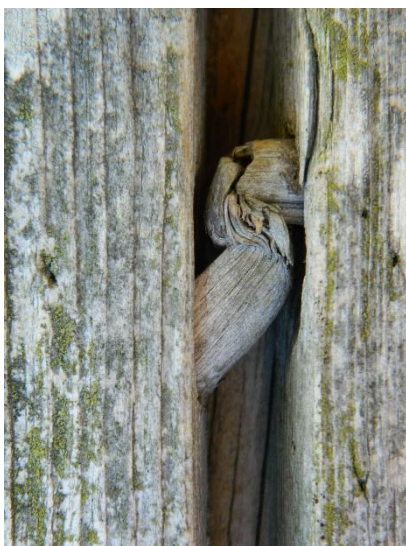
Joonis 40. Katki murdunud puidupunn ukselaudade vahel. Autori foto

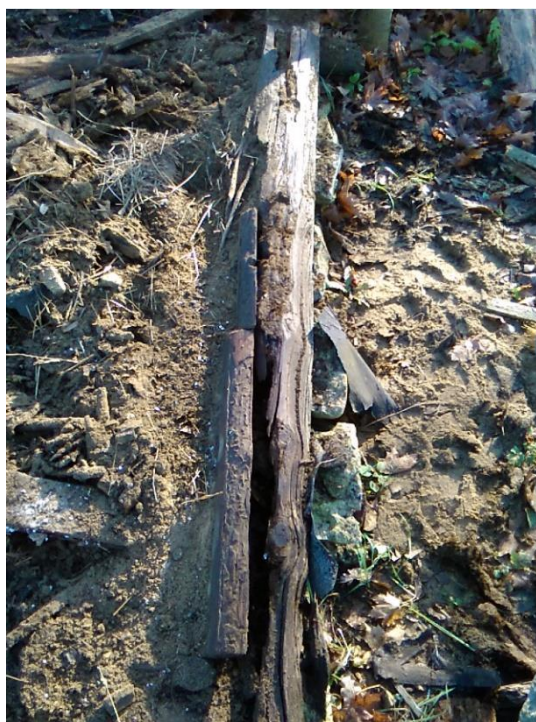
Läänepoolses seinas, kus paiknes lava oli juba kunagi proovitud 1, 3 ja 4-ndat palki plommida.

Joonis 48. Läänepoolse seina kõige alumine palk, mida on kunagi proovitud proteesida. Autori foto

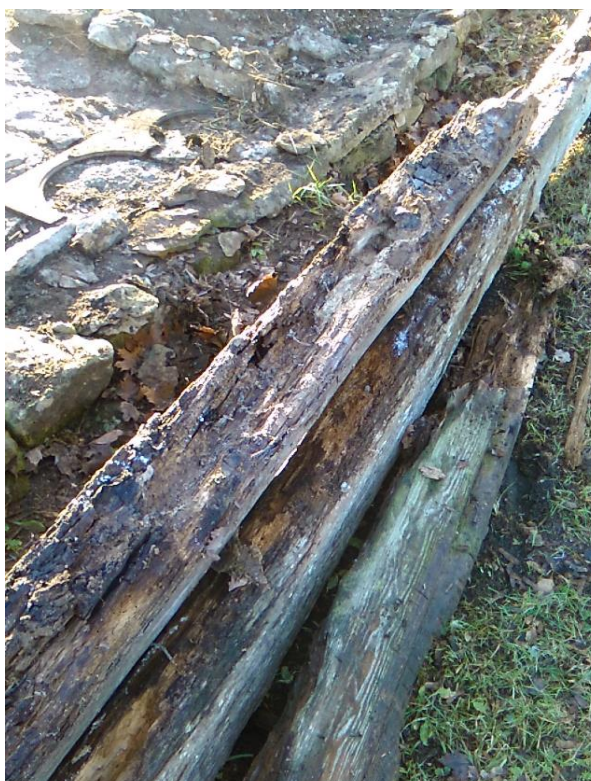
Joonis 49. Põhjapoolse seina mädanenud aluspalk. Autori foto

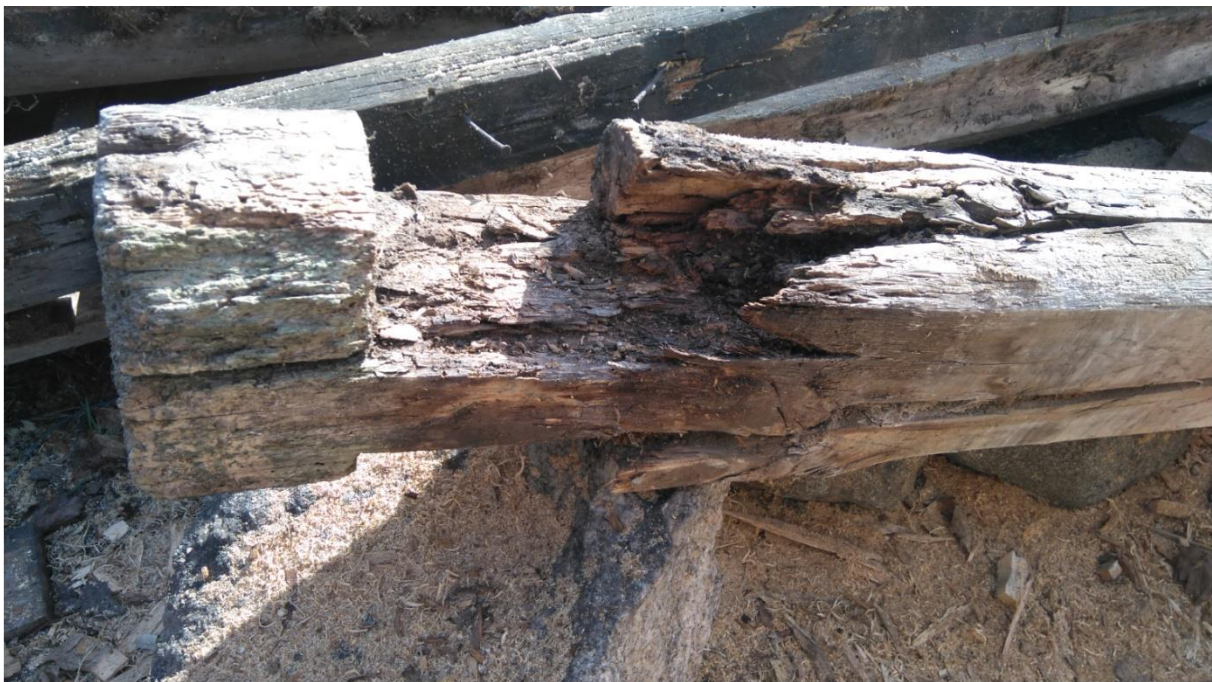
Joonis 56. Plommimist vajav lõunapoolse seina 5. rea palk. Autori foto

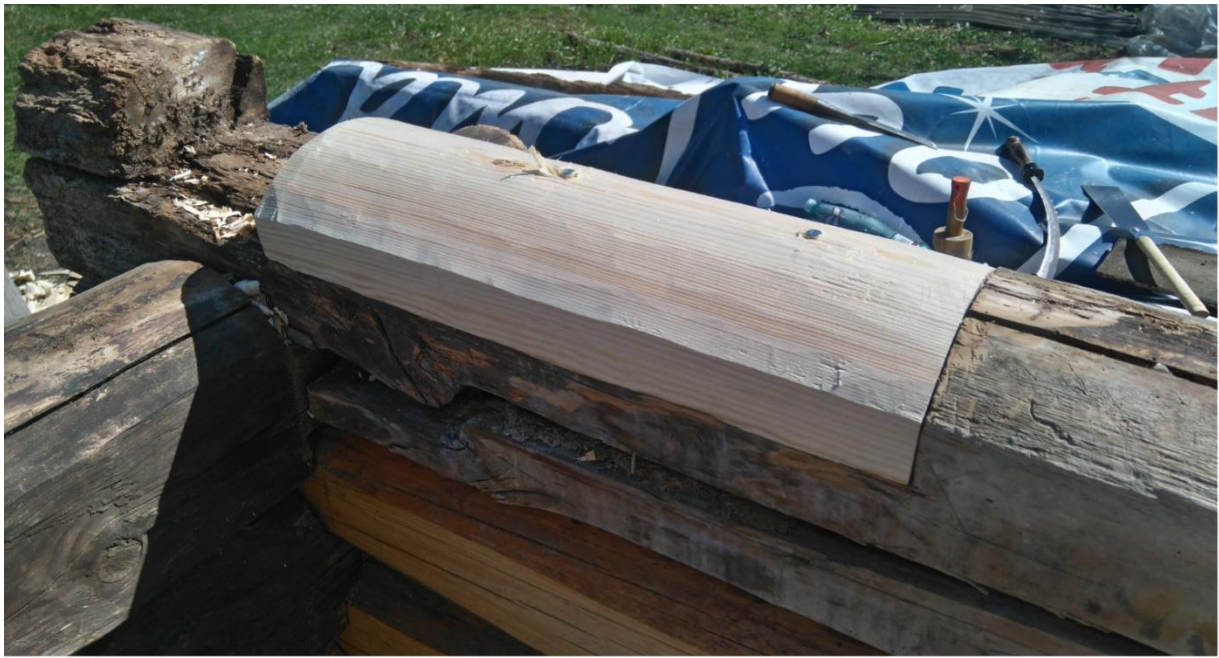
Joonis 57. Valmis plomm ajutiselt fikseeritud kruvidega. Autori foto

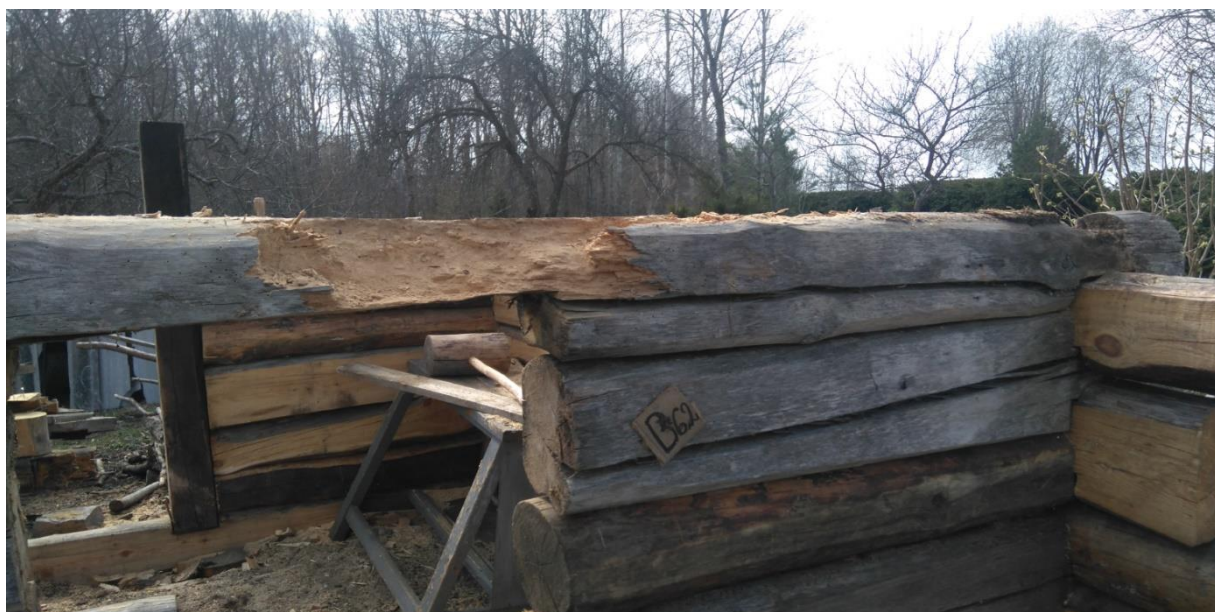
Joonis 60. Plommimist vajav aknapealne põhjapoolse seina 7 palk. Autori foto

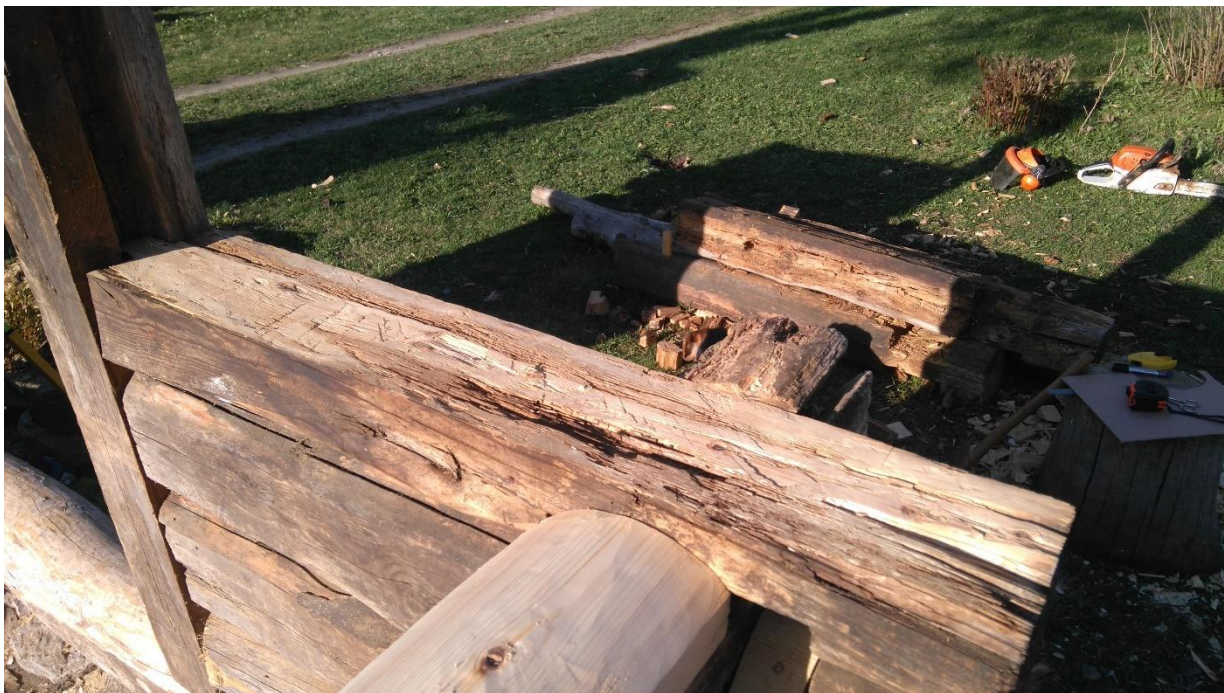
Joonis 63. Plommimist vajav ida poolse seina vasakpoolse osa 5 palk. Autori foto

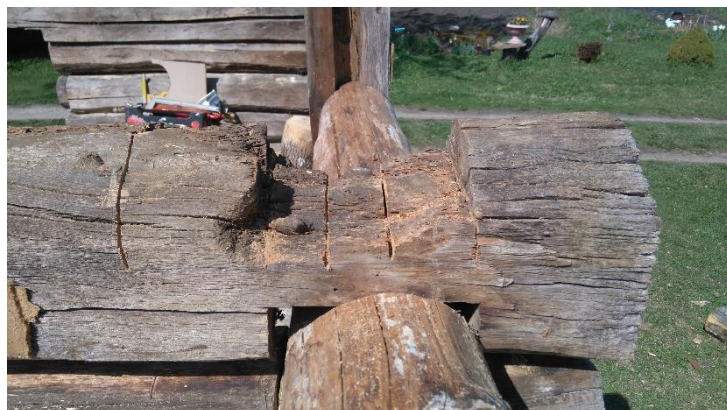
Joonis 67. Plommimist vajav tapp. Autori foto
